Fehlprägung: ja oder nein?

Dr. Hubert Ruß

Von der IHK für München und Oberbayern öffentlich bestellter und vereidigter Sachverständiger für Münzen und Medaillen des Mittelalters und der Neuzeit.

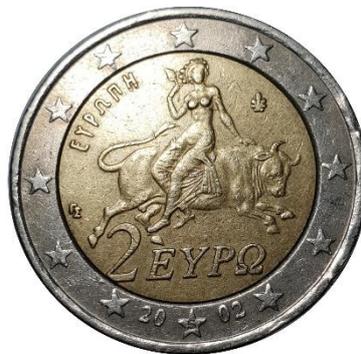
Abb. 1: Griechenland, 2 Euro 2002, mit Münzzeichen S zwischen der Jahreszahl

Woher kommt dieses „Fachwissen“, das auf den Online-Plattformen zum Ausdruck kommt? Die „Wissensvermittlung“ lässt sich am Beispiel des 2 Euro-Stücks 2002 aus Griechenland nachvollziehen. Es zeigt auf der Vorderseite das mythologische Motiv der Entführung der Europa durch den in einen Stier verwandelten Göttervater Zeus. Was dem breiten Publikum entging: ein Teil dieser Prägungen wurde aus Kapazitätsgründen in Finnland hergestellt, weshalb im Stern zwischen den beiden Teilen der Jahreszahl der Buchstabe S für Suomi (= Finnland) angebracht wurde (vgl. Abb. 1). Die Auflage dieser Variante mit dem „S“ beträgt laut Münzkatalog 70 Mio. Stück.¹

Nachdem diese S-Prägungen von den „normalen“, in Griechenland selbst geprägten Münzen abweichen, muss es sich „automatisch“ um eine Fehlprägung handeln. Mit dem Hinweis auf angeblich geringe Auflagenzahlen werden diese Stücke auf Online-Plattformen für mehrere hundert Euro zum Kauf angeboten, wohlgernekt in Umlaufqualität. Gefühlt besitzt auch jeder zweite Anrufer eine solche „Fehlprägung“.

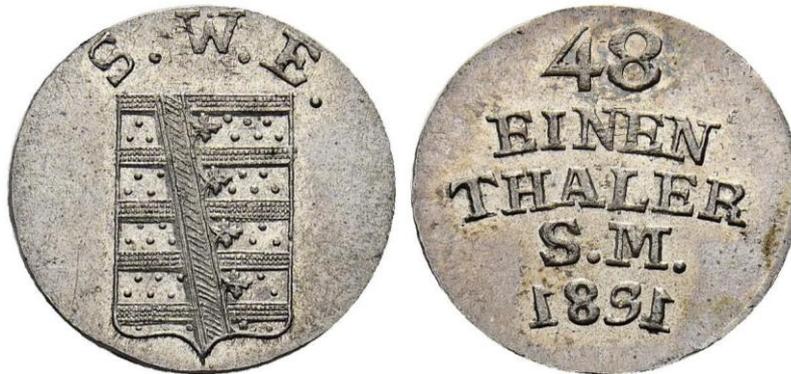
Abb. 2: Sachsen-Weimar-Eisenach, 1/48 Taler 1821, mit spiegelverkehrter Jahreszahl.

Bereits vor dem Prägevorgang kann ein Stempelfehler eine Fehlprägung verursachen. Bis in das 19. Jahrhundert hinein unterliefen den Stempelschneidern Fehler bei der Herstellung der Prägestempel, die seitenverkehrt in das Eisen zu schneiden waren. Die Folge waren Buchstabendreher oder spiegelverkehrte Buchstaben und Ziffern oder fehlerhafte Wappen auf den ausgeprägten Münzen (vgl. Abb. 2).

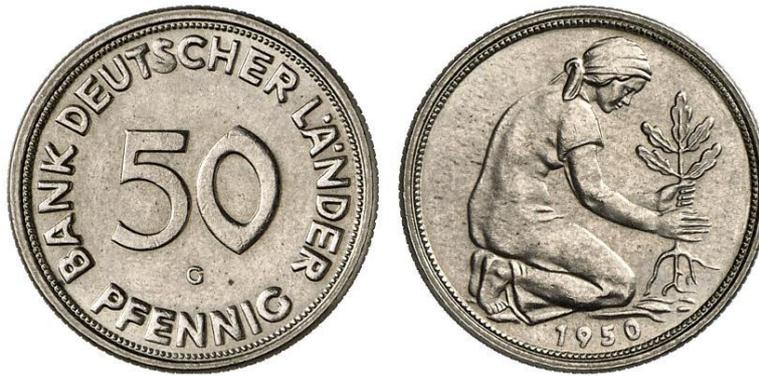
Abb. 3: BRD, 50 Pfennig 1950 G, mit der Umschrift BANK DEUTSCHER LÄNDER

Ein menschlicher Fehler liegt auch bei dem deutschen 50-Pfennig-Stück vor, das in Karlsruhe im Jahr 1950 mit der Rückseitenumschrift *BANK DEUTSCHER LÄNDER* geprägt wurde und in Umlauf kam. Es handelt sich hier um eine Fehlprägung, da für die Wertseite ein falscher Stempel Verwendung fand. Ordnungsgemäß wurden mehr als 300 Millionen 50-Pfennigstücke mit der Umschrift *BUNDESREPUBLIK DEUTSCHLAND* und der Jahreszahl 1950 ausgegeben. Etwa 30.000 Münzen wurden in der Münzstätte Karlsruhe (Münzzeichen „G“) mit der falschen Umschrift *BANK DEUTSCHER LÄNDER* geprägt (vgl. Abb. 3).^v

^v Jäger 379. Die Bekanntmachung über diese Münzprägung vom 02.12.1949 schrieb für die Reversumschrift BANK DEUTSCHER LÄNDER die Jahreszahl 1949 vor. Irrtümlich wurde in der Prägestätte Karlsruhe aber auch ein Rückseitenstempel mit der Jahreszahl 1950 verwendet. Die „Bekanntmachung über die Ausgabe von Bundesmünzen im Nennwert von 50 Deutschen Pfennigen“ vom 14.09.1950 legalisierte dann diese Fehlprägungen als gesetzliches Zahlungsmittel. Im Laufe der nächsten Jahre stieg der Wert dieser Münzen unter Sammlern, was dazu führte, dass zwei leitende Mitarbeiter in Karlsruhe verschiedene Münztypen in unterschiedlichen Mengen und Qualitäten unautorisiert nachprägten („Karlsruher Münzskandal“). Während man früher von nur geringen Mengen sprach, wurden in den letzten Jahren bei diesem 50 Pfennig-Stück über Mengen von 30.000 Exemplaren berichtet. Publik wurde der Skandal, weil für die Prägungen zwar neuere Stempel mit leichten Veränderungen benutzt wurden, was versierten Händlern und Sammlern auffiel.

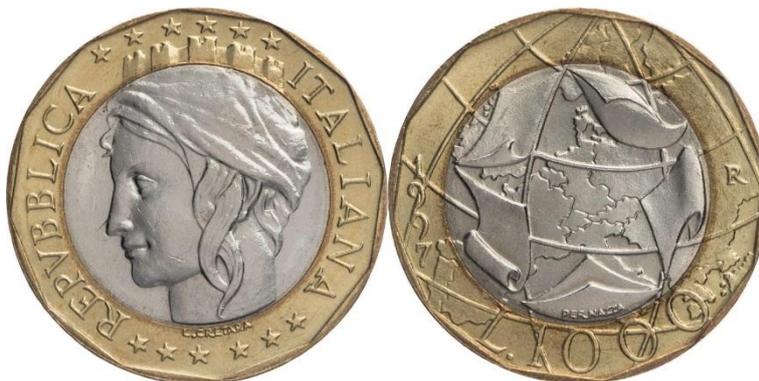
Abb. 4: Italien, 1000 Lire 1997, mit falscher Grenzdarstellung auf der Landkarte

Als weiteres Beispiel menschlichen Versagen wäre das 1000 Lire-Stück des Jahrgangs 1997 aus Italien anzuführen. Bei dieser Prägung wurde eine veraltete Kartendarstellung Europas verwendet. Im Münzbild wurde die Bundesrepublik in den Grenzen vor der Wiedervereinigung dargestellt (vgl. Abb. 4). Nach Bemerkungen des Fehlers wurde die Münze dann mit korrigierter Landkarte weiter ausgegeben. Von der Fehlprägung war jedoch schon ein Teil in den Umlauf gelangt. Obwohl es sich um eine Fehlprägung handelt, ist diese nicht selten und wird bereits ab 1,50 € angeboten.^{vi}

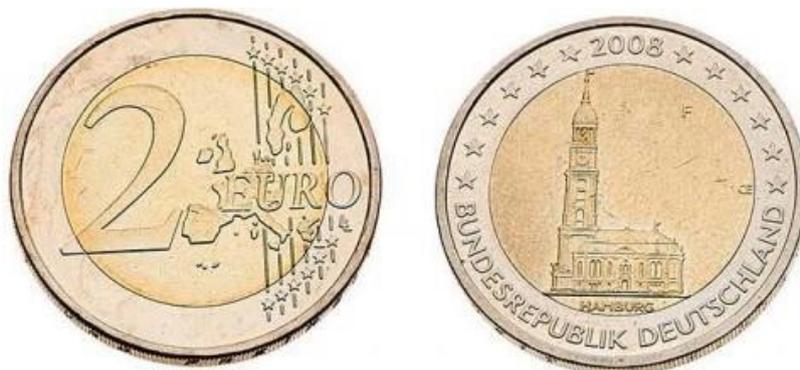
Abb. 5: BRD, 2 Euro 2008 F, mit alter Landkarten-Darstellung

Die Gestaltung der Euromünzen wurde von 2006 auf 2007 leicht geändert. Die Landkarten auf der Wertseite der Münzen wurden der seit 2004 geltenden politischen Veränderungen in Europa (EU-Osterweiterung) angepasst. Daher stammen die Begriffe *alte Landkarte* und *neue Landkarte*, die man mitunter in Beschreibungen findet. So findet sich beispielsweise in den Angeboten ein deutsches 2 Eurostück des Jahrgangs 2008 aus der Münzstätte Stuttgart (F) mit der alten Kartendarstellung (vgl. Abb. 5). Ein Teil dieser Münzen wurde noch mit den Prägestempeln, die nur bis einschließlich 2006 Verwendung fanden, geprägt. Als diese Fehlprägung bekannt wurde, erzielten die Stücke Preise bis zu 100 Euro. Es stellte sich jedoch heraus, dass vermutlich 500.000 Münzen mit dieser *alten Landkarte* geprägt wurden. Heute man diese Fehlprägung bereits für unter 10 Euro erwerben.

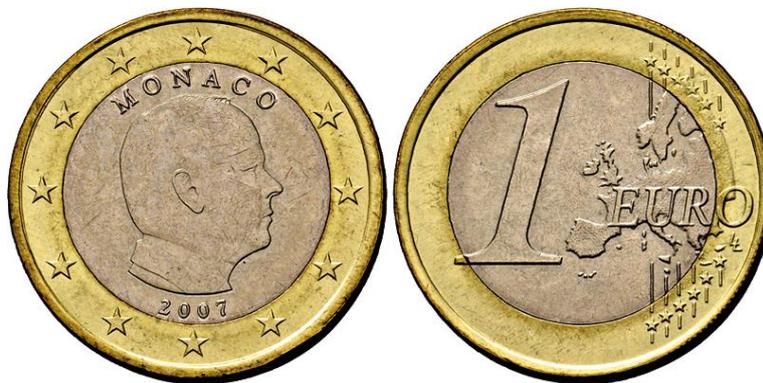
Abb. 6: Monaco, Albert, 1 Euro 2007, ohne Angabe der Münzstätte und des Graveurs

Ein weiteres Beispiel kommt aus Monaco. 2007 wurden in Paris neue 1 Euro-Münzen für Monaco geprägt. Diese Münzen trugen weder ein Münzmeisterzeichen noch das Münzstättenzeichen der Prägestätte Pessac in Frankreich. Die Genehmigung der EZB war aber nur für eine Auflage von 100.000 Exemplaren mit beiden Münzzeichen erfolgt. Den Fehler bemerkte man erst, als die Münzen bereits an Monaco ausgeliefert waren. Die gesamte Lieferung wurde zurückgerufen, die Münzen wurden neu geprägt. Für 2.991 Exemplare kam der Rückruf zu spät. Die waren bereits ausgegeben und erfreuen sich seitdem großer Beliebtheit unter Sammlern (vgl. Abb. 6).

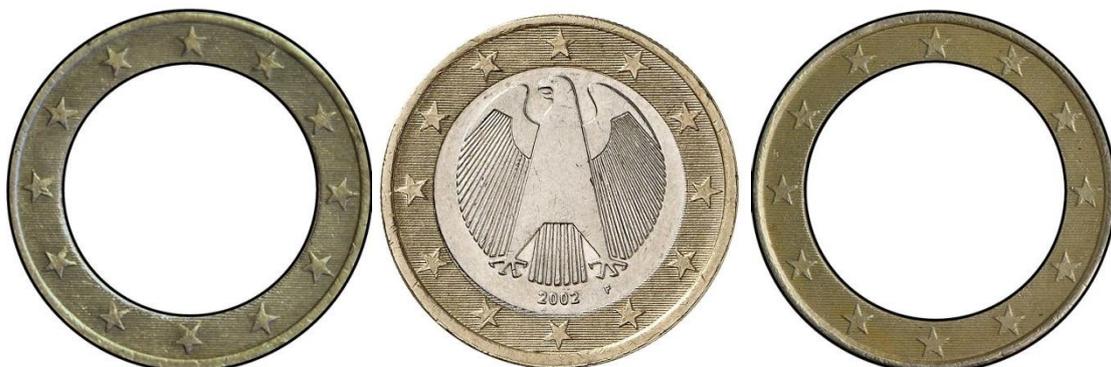
Abb. 7: BRD, 1 Euro 2002, links mit *drehenden Sternen*, rechts korrekte Ausprägung

Bei der Erstprägung der Euro-Umlaufmünzen aus Deutschland ist den Verantwortlichen ebenfalls ein Fehler unterlaufen. Offiziell sollten die zwölf Sterne auf der Europaflagge im Randbereich immer auf den beiden unteren Spitzen stehen, so dass die fünfte Spitze nach oben

zeigt. Bei der Fehlprägung sind die Sterne jedoch radial vom Mittelpunkt der Münze ausgehend angeordnet. Ihre untere Spitze verläuft parallel zum Randstab der Pille (vgl. Abb. 7).

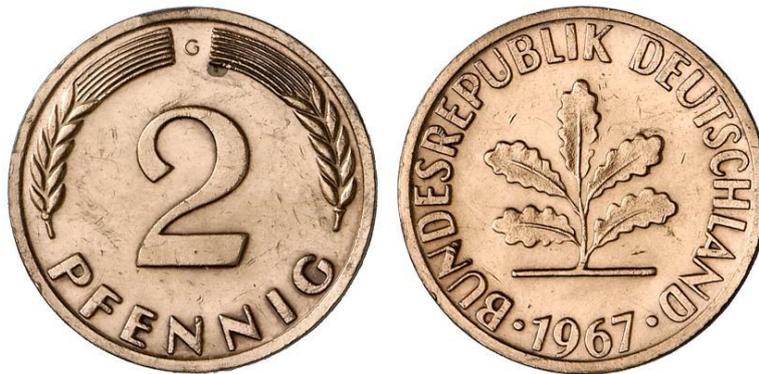
Abb. 8: BRD, 2 Pfennig 1967 G, mit Stahlkern

Menschliches Versagen liegt ebenfalls bei der Verwechslung von Schrötlingen vor, es wurde ein Rohling verwendet, der für ein anderes Nominal bzw. einen anderen Münztyp vorgesehen war. Am bekanntesten im Bereich der Prägungen der Bundesrepublik sind die 2 Pfennig-Stücke 1967 und 1969.

Der Jahrgang 1967 wurde noch auf einem reinen Kupferschrötling ausgegeben, der nicht magnetisch reagiert. Aufgrund einer Verwechslung wurden allerdings in der Münzstätte Karlsruhe (Mzz. G) 2 Pfennig-Stücke auf Schrötlingen geprägt, die bereits einen Stahlkern aufweisen, also magnetisch sind. Diese Fehlprägung kommt nur in einem kleinen Teil der Kursmünzsätze 1967 G in Polierter Platte vor (vgl. Abb. 8).

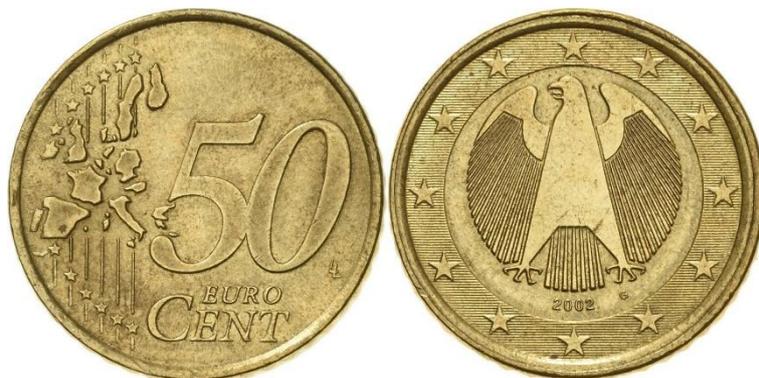
Abb. 9: BRD, 50 Cent 2002 G, Stempelkoppelung mit der Adlerseite des 1 Euro-Stücks.

Um eine Stempelkoppelung, die möglicherweise unautorisiert in der Münzstätte hergestellt wurde, handelt es sich bei deutschen 50-Cent-Münzen aus dem Jahr 2002, auf deren Rückseite anstelle des Brandenburger Tores der sonst nur auf den 1- und 2-Euro-Rückseiten zu findende Bundesadler erscheint (vgl. Abb. 9).

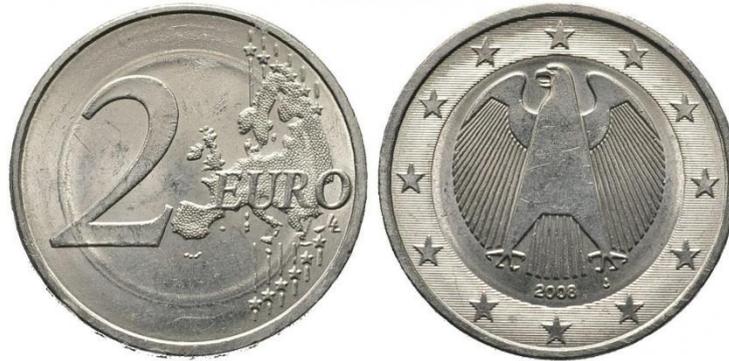
Abb. 10: BRD, 2 Euro 2008, mit durchgängiger Ronde (sog. *Monometaller*)

Von *Monometallern* spricht man, wenn eine Münze, die eigentlich aus zwei verschiedenen Metallen bestehen sollte, wie z.B. die 1- und 2-Euro-Münzen, auf einer nur aus einem Metall bestehenden, durchgängigen Ronde geprägt wurde. Im Herstellungsprozess des Rohlings wurde die Pille (der innere Münzteil) nicht ausgestanzt (vgl. Abb. 10). Hierbei handelt es sich um die interessante und beliebteste Fehlprägung unter den Euro-Münzen, die mehrere hundert Euro wert sein kann.

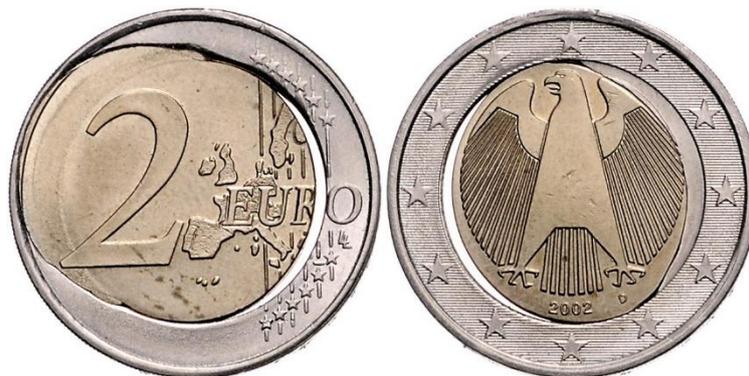
Abb. 11: BRD, 2 Euro 2002, sog. *Spiegelei-Prägung*

Zu den prägebedingten Fehlern bei den Euromünzen zählt die sog. *Spiegelei-Prägung*, wie sie naturgemäß nur bei Bi-Metall-Münzen wie z.B. den 1- und 2-Euro Münzen bekannt ist. Hierzu ist anzumerken, dass man zwei Vorgehensweisen bei der Herstellung von Bi-Metall-Münzen nutzt: In einigen Ländern werden die Pille und der äußere Ring vor dem Prägevorgang zusammengefügt, dann erfolgt die Prägung. In anderen Ländern (z. B. in Deutschland) werden Ring und Pille beim Prägevorgang durch das Prägen selber zusammengefügt. Wenn nun die Pille nicht genau mittig über dem Ring platziert wurde, wird ein Teil des Materials der Pille in den Ring gedrückt, es entsteht eine Prägung, die an ein Spiegelei erinnert (vgl. Abb. 11).

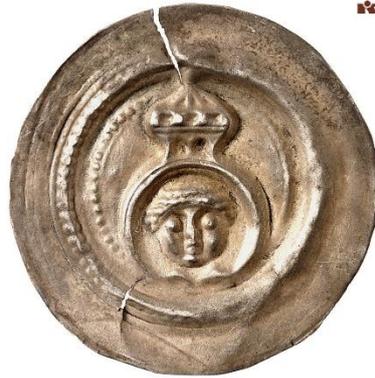
Abb. 12: Meißen, Markgrafschaft. Otto der Reiche, 1156-1190. Brakteat, mit Schrotlingseinriss oben und Schrotlingsriss unten

Ein direkt durch den Prägevorgang entstandener Prägefehler der Münze ist der Schrotlingsriss oder der Randausbruch, insbesondere bei nicht durch Ringprägung hergestellten Münzen. Ein Schrotlingsriss entsteht durch zu hohen Prägedruck auf einen Schrotling, weist dieser inhomogene Bereiche auf, reißt der Rohling ein. Antike und neuzeitlichen Münzen bis ins 19. Jahrhundert weisen häufig Schrotlingsrisse auf, so häufig, dass sie **nicht als wertsteigernd, sondern als wertmindernd betrachtet werden** und zwar umso stärker, je mehr sie das Gesamtbild der Münze beeinträchtigen (vgl. Abb. 12).

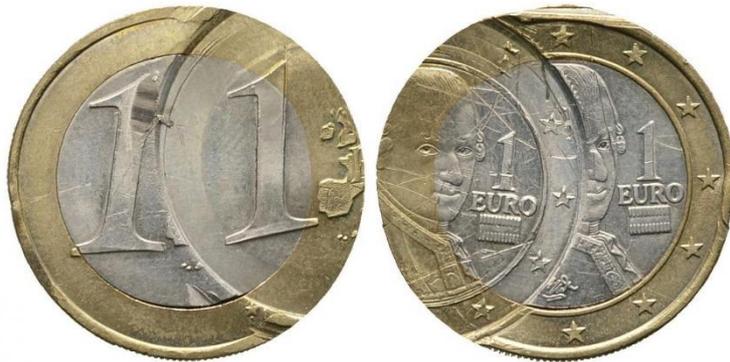
Abb. 13: Österreich, 1 Euro, mit Doppelschlag

Kleinere prägebedingte Fehler finden sich in der früher handwerklichen Münzprägung häufig. So konnte durch den versehentlich vorgenommenen sogenannten *Doppelschlag* die Prägung zweimal unterschiedlich stark und leicht versetzt erfolgen (vgl. Abb. 13). Doppelschläge kommen auch in der modernen maschinellen Münzprägung vor, oftmals in einer Kombination mit einer Dezentrierung.

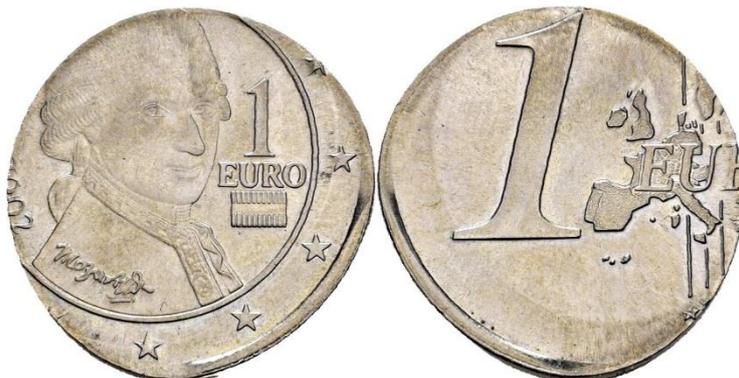
Abb. 14: Österreich, 1 Euro 2002, mit dezentriertem Schrotling

Bisweilen wurde der obere Stempel vor dem Schlag auch nicht korrekt aufgesetzt, was zur *Dezentrierung* führte. Diese Münzen sind auf der Schlagseite in einem Bereich un geprägt und in dem gegenüberliegenden Bereich, in dem der obere Stempel über den Schrötling hinausragte, konnten Teile der Stempelgestaltung nicht auf den Schrötling übertragen werden (vgl. Abb. 14). Dezentrierungen kommen häufig vor und gelten als normale Prägefehler.

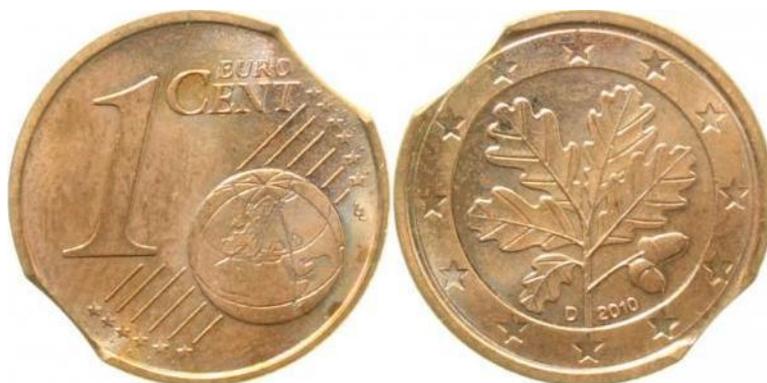
Abb. 15: BRD, 1 Cent 2010 D, mit mehreren Zainenden

Die Münzenrohlinge werden aus einem als Zain bezeichneten Metallstreifen ausgestanzt. Wird der Zain nicht genau platziert, stanzt die Maschine den Rohling zu nahe am Rand aus. Somit fehlt dann wenig Material an der Ronde, sie ist un rund. Hier spricht man je nach Menge des fehlenden Materials von großem oder kleinem *Zainende* (vgl. Abb. 15).

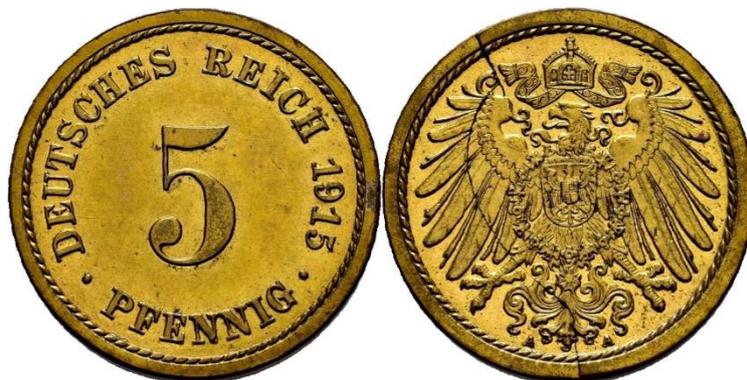
Abb. 16: Kaiserreich, 5 Pfennig 1915 A, Stempelbruch auf der Rückseite

Auch durch verschmutzte Prägestempel können Fehler im Prägebild entstehen. Liegt ein Stempelbruch im Prägestock vor, so ist das auf der Münze als erhabene Linie gut erkennbar (vgl. Abb. 16).
